Reparatie van een BD2 regelunit

De koelkast van Danfoss type 2, 2.5 en 3 geven soms problemen. Dit uit zich in een regelmatig terugkerende piep toon.

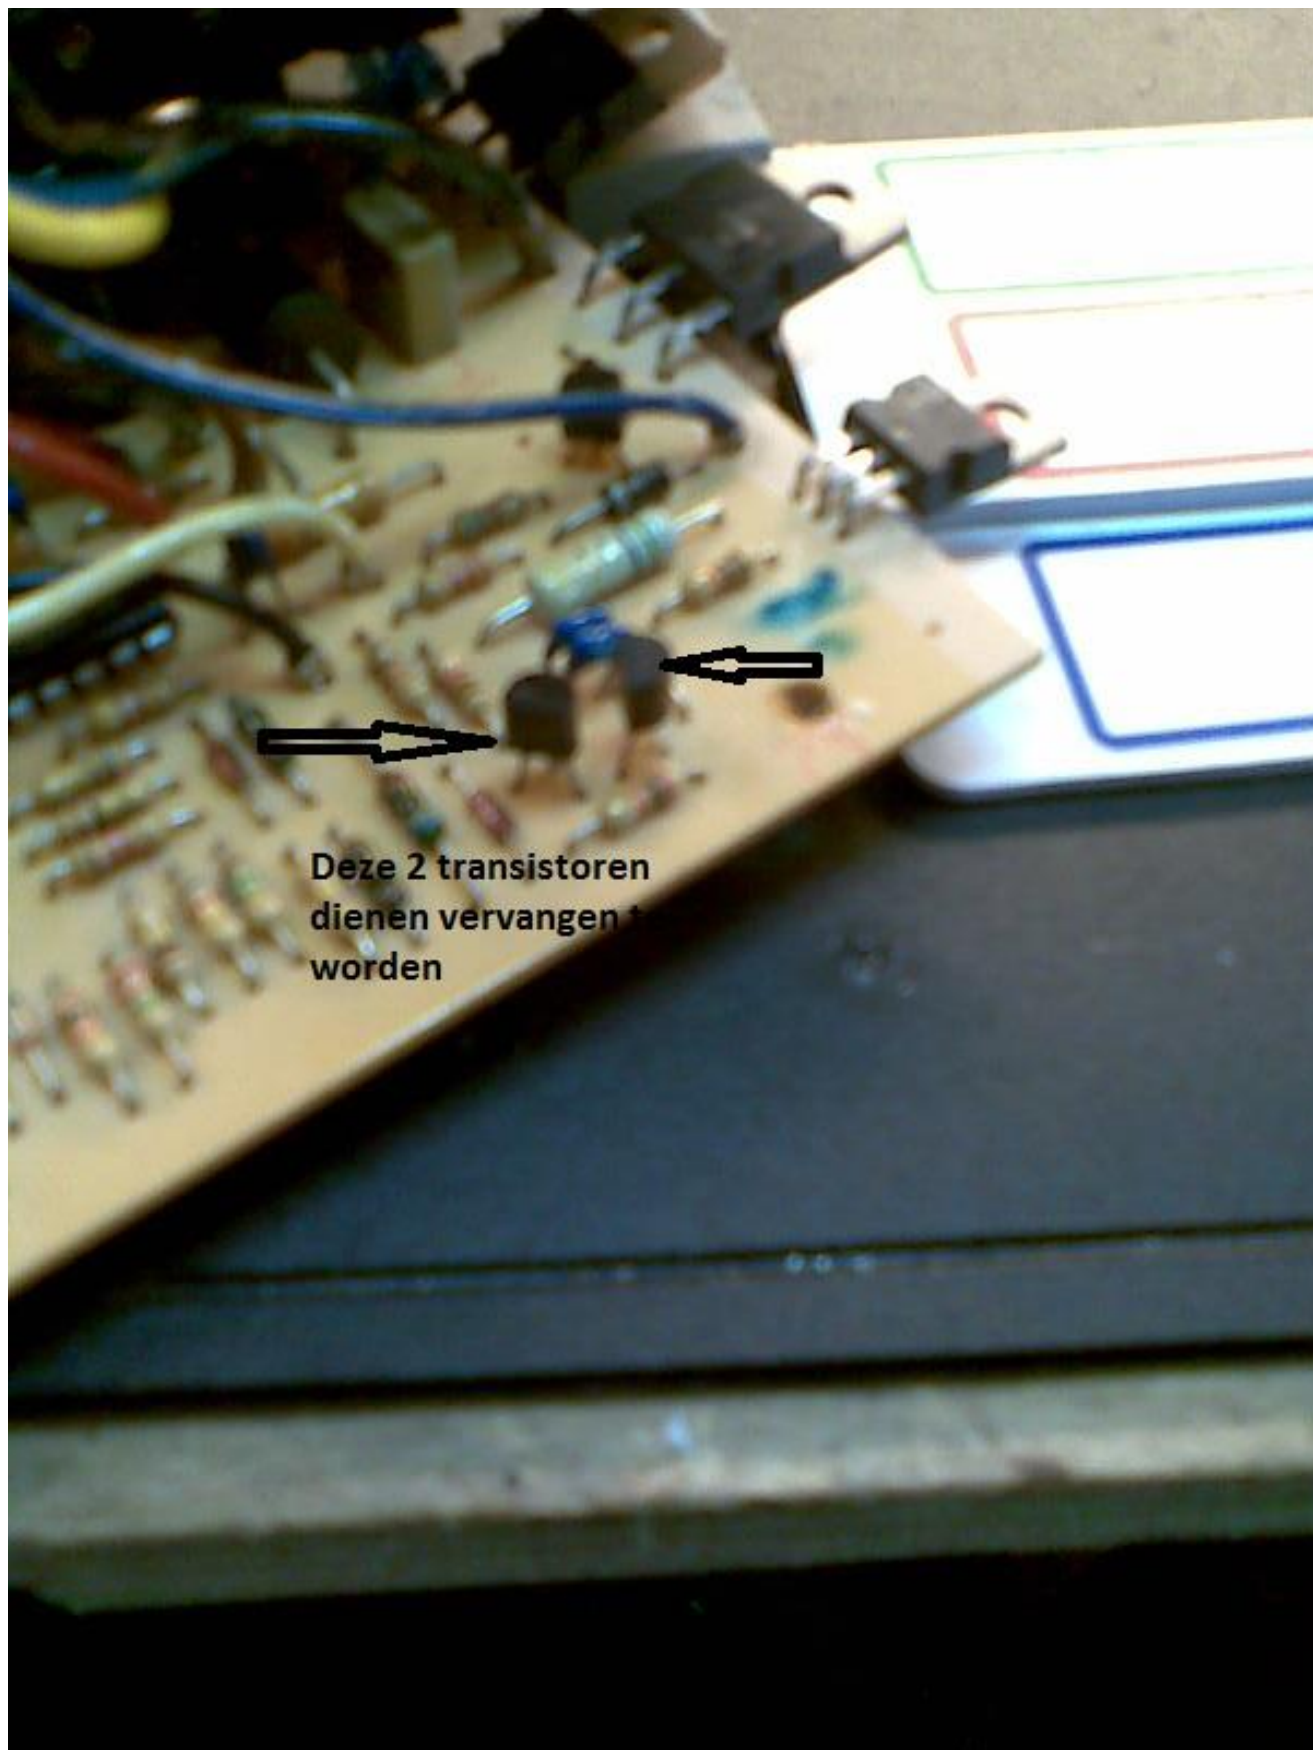
De sensor in de motor beïnvloedt een oscillator kring in capacatieve schakeling. (Colpitts). Dit signaal wordt via de gele draad toegevoerd aan een 2 tal transistoren, . die de aansturing\bewaking verzorgen. Zie de pijlen op de foto. Deze transistoren dienen vervangen te worden. Ze zijn niet perse geheel defect maar voldoen niet meer aan de specificaties. Omdat de transistoren geen merktekens bevatten heb ik aan de hand van de schakeling bepaald dat het NPN type zijn. Door uit een goede regelaar een transistor uit te solderen en alle waardes met een analyser te bepalen kwam ik uit op een BC548B. of vergelijkbare types BC107, BC171, BC172, BC174, BC182.

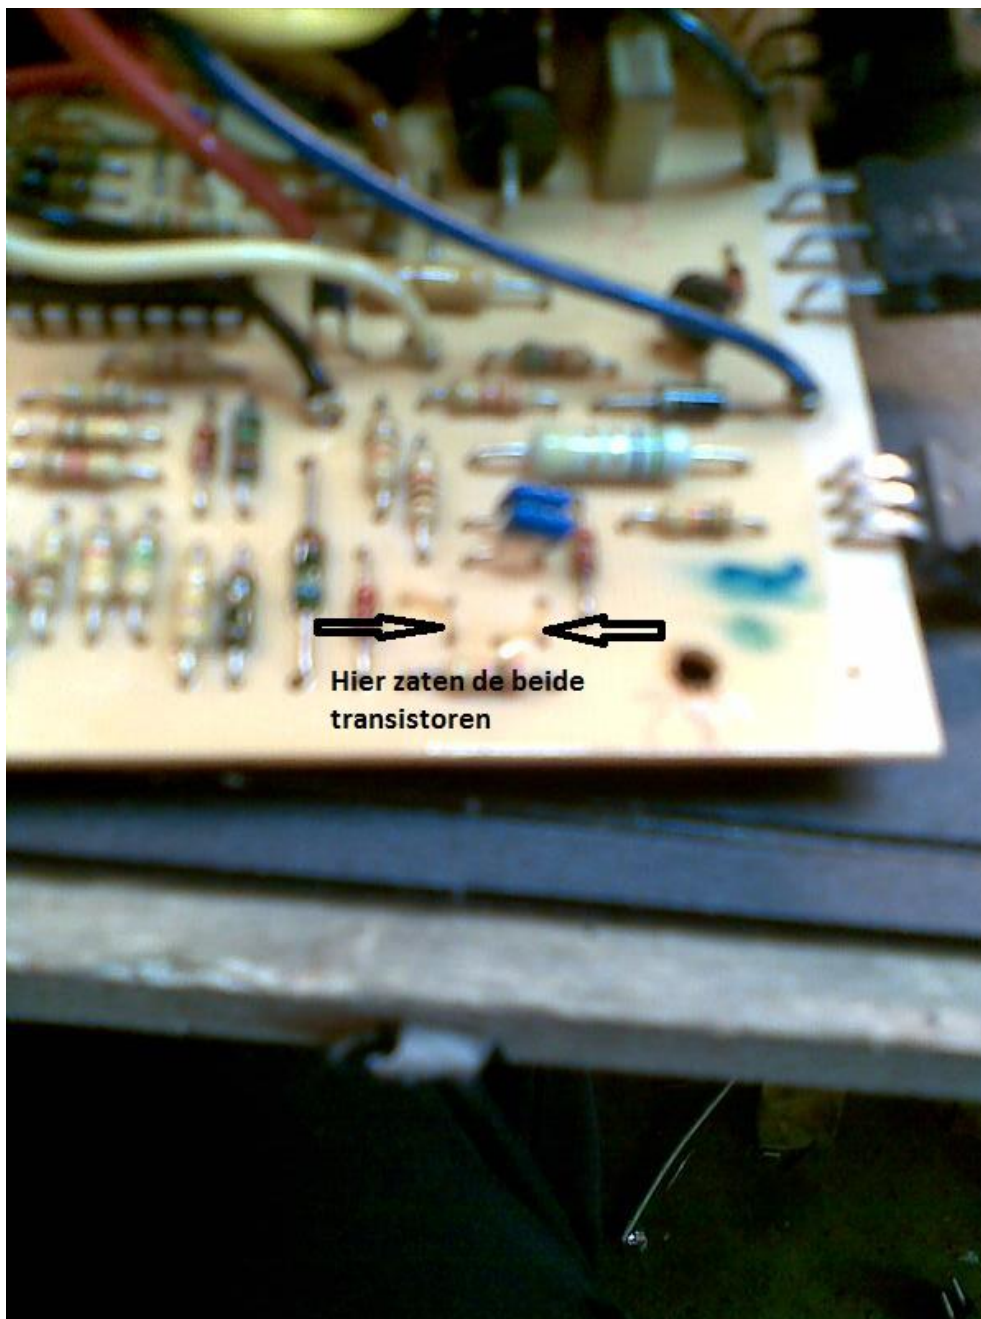
Het uitsolderen gaat het eenvoudigst met een vacuümpomp of een hand tinzuiger. Er is ook Litze desoldeerdraad te koop. Maak de soldeerpunten niet te heet. Hiermee kan de print vernield worden.

Beide transistoren zijn eruit en heb ik vervangen door BC548B.

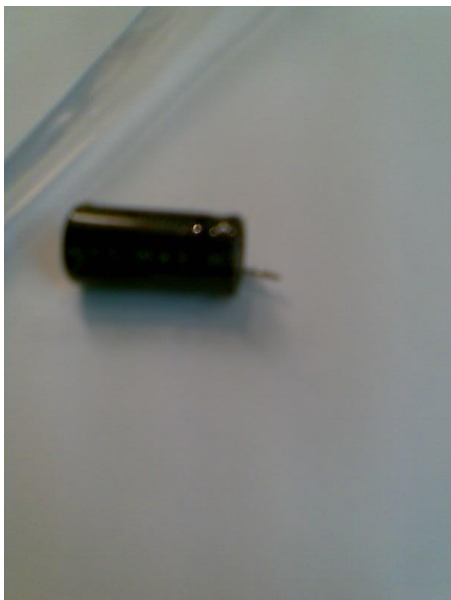
Op de printplaat ben ik ook 2 keer een defecte Elco tegengekomen. De waarde is 220uF 40 volt, radiale print uitvoering. Door stilstand van de koelkast gaat deze Elco achteruit. In beide gevallen was de Elco door warmte afgebroken met de min aansluiting op de print. De ESR waarde wordt slecht. Langzaam opstarten van de voeding koelkast zou dit kunnen voorkomen maar is in veel gevallen niet mogelijk. ik heb de condensator vervangen door een axiale uitvoering van 63 volt.

De elco waarvan het pootje afgebroken is.
